# 事故レポート(案)

2011年5月10日  
フリーダイビングチーム無限  
代表 金澤 明

2009年8月30日に発生した事故について、当時の本団体内での分析打合せ資料を公開する。

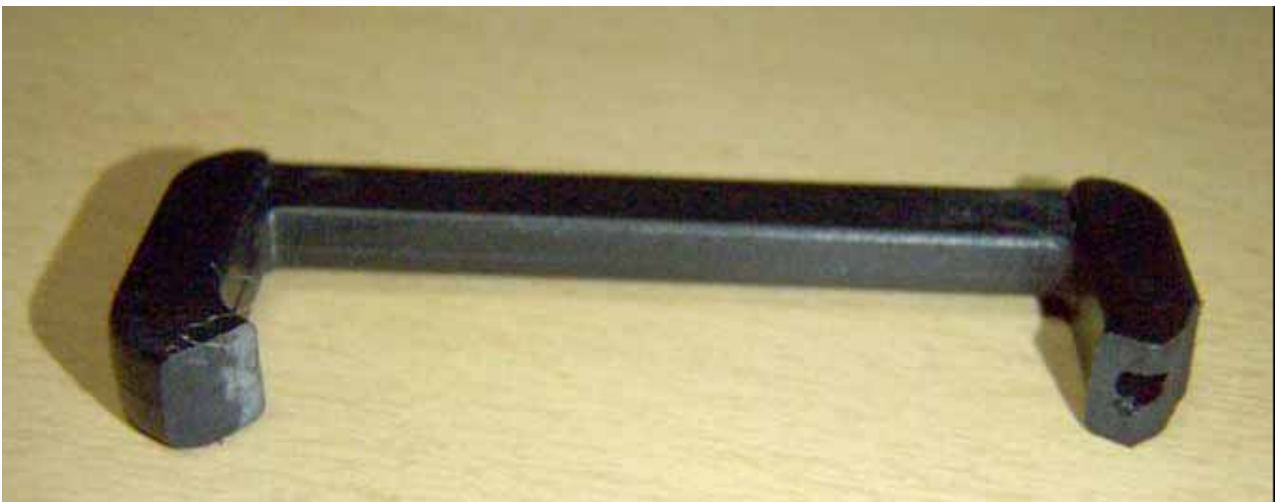
### 破損したDリングの写真

ウォームアップで選手が潜降ロープにそって潜降中、フロートのDリングが破損し、潜降ロープが海底に引きずり込まれていった。

なんと！フロートとロープを繋いでいる根元（良くみればプラスチック）ごと折れてしまっているのです。冷静になり、考えれば考えるほど恐ろしい事態に、すっかり意気消沈してしまいました。

気泡が入っていた(製造不良?作りの悪さ?)ことも破損の原因の1つと考えられますが、本フロートはスクーバダイビング用のものを流用したものであり、メーカーの保証範囲外の使い方をしているため、本団体はメーカーに事故の責任があるとは考えていません。

- ・器材の定期点検が必要だが、その際に(点検ポイントの)チェックリストが必要。  
( 補足 作成することに決定)
- ・フロートを、強度の高いものに買い替え。  
( 補足 9/5時点で まずは1つ、発注・納品済)
- ・プラスチックの部分をカラビナ等に変更。  
( 補足 9/5時点で、カラビナ等をいくつか購入済)
